# むかわ町穂別博物館の2018年北海道胆振東部地震被害

Damages caused by 2018 Hokkaido Eastern Iburi earthquake in the Hobetsu Museum, Mukawa town, Japan.

西村智弘・櫻井和彦

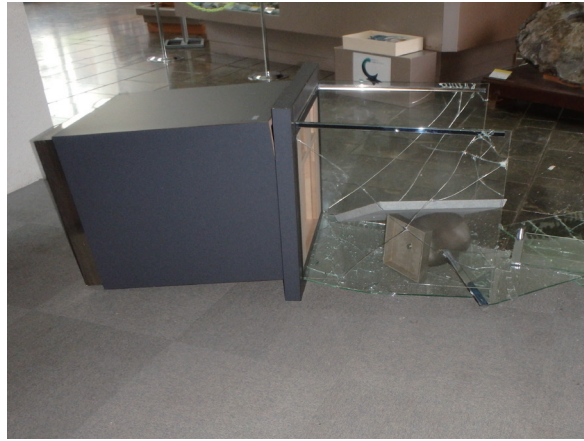
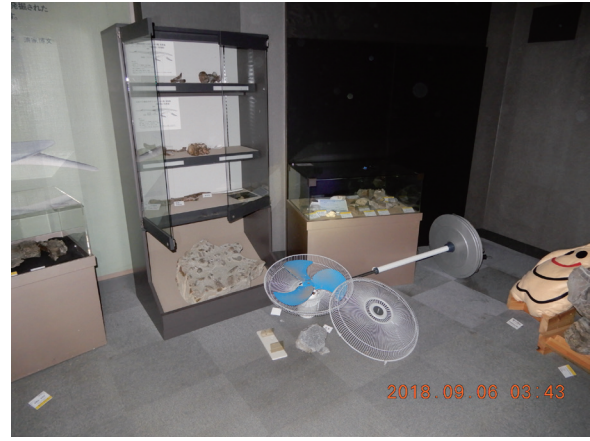
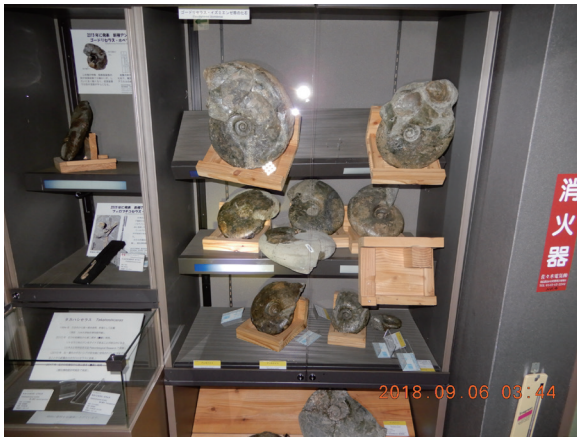
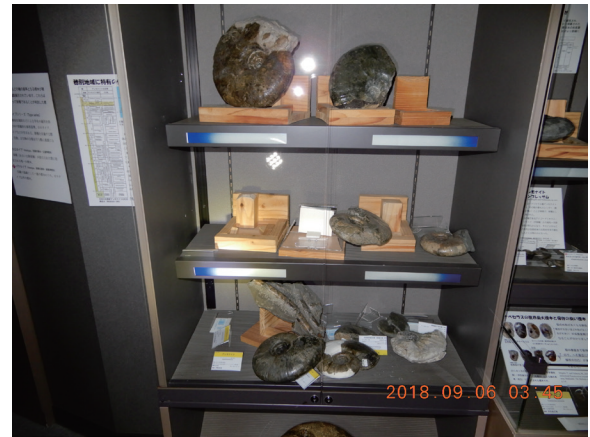
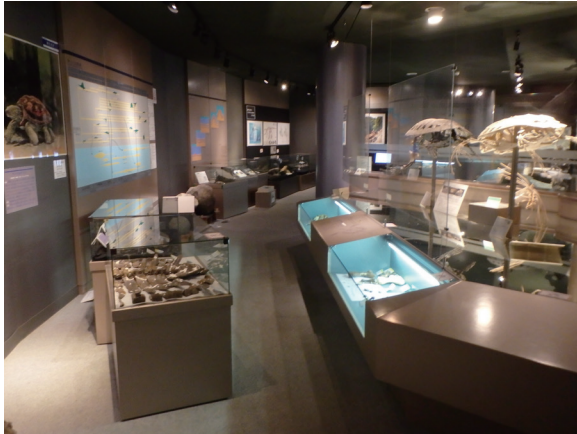
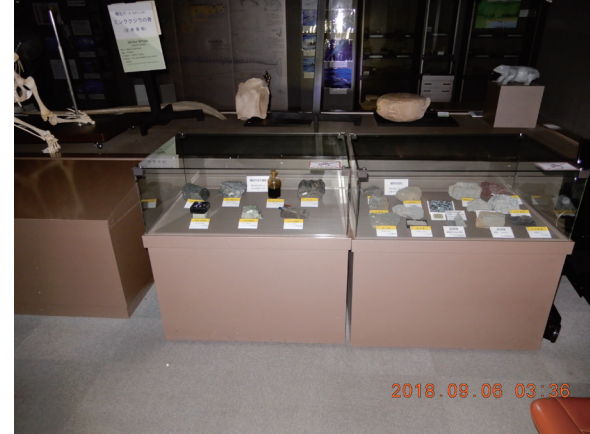
倒壊した (図 4A) .

縦置きケース (縦型で、資料を 3 段ほど展示できるガラスケース) は、2013 年に新たに製作した 1 点のみが振動で鍵が開き、ケース戸が開いた状態になっていた (図 4B) . 中に展示していた岩石つき首長竜資料 (HMG-1079, 越前谷・箕浦, 2005 には図示されていない脊椎骨) が床に落下し、骨化石の一部が破損した . また、同じケース内部で、転倒した首長竜資料 HMG-357 (Sato *et al.*, 2018 で報告) の神経棘が折れた . HMG-1079, 357 双方とも、エポキシ樹脂を用いて後日修復を行った .

縦置きケースには、ケース底面にキャスターがついていたので、展示室壁に三分の一程度埋没させるような形で配置していたものも移動していた . 縦置きケース内の資料は、ほとんどすべて転倒し、一部の資料はガラスケース内で落下した (図

4C, D) . 先に紹介した首長竜展示の縦置きガラスケース 1 点 (図 4B) 以外は、すべて無脊椎動物化石を展示しており、それら無脊椎動物化石に破損等の被害は見られなかった . 多くの縦置きケースのガラス内部には化石が落下した際の傷が付いた .

横置きケース (展示台が 1 段のみのガラスケース) にはキャスターが付いていたため、展示ケースが移動していることが多々見られた (図 4E, F) . 横置きケース内の資料に転倒や移動も見られたが、それら変化の程度には大きな違いが見られ、ほとんど移動しなかった資料 (ウミガメ背甲, 岩石, 植物化石, アンモナイト, 恐竜化石; 図 4E, F, 図 5A, B, F) や大きく移動散乱した資料 (モササウルス, 巻貝・二枚貝; 図 5C-E) などが見られた . ガラスケースのうち、ネジで止める部分が単にガラスに穴を開けているだけのケースでは、ネジ穴

図4. 博物館常設展示室被害. 2018年9月6日～13日撮影. **A.** トロフィーを展示していたケースの転倒・破損. **B.** 縦型ケースの首長竜化石展示. **C, D.** 縦型ケースのアンモナイトの展示. 縦型ガラスケース内の資料の多くは転倒・落下. **E.** キャスターつき横型展示ケースの移動 (写真の右方向へ移動). 手前の横置きケース内には薄い発泡スチロールの上にウミガメ背甲を展示. 資料は移動していなかった. **F.** 横型展示ケースの岩石資料の展示. キャスターつき横型展示ケースは移動 (写真の右方向へ移動). ケース底面はゴム製. 資料は移動しなかった.

**Figure 4.** Earthquake damage of the exhibition room in the Hobetsu Museum. Photographed on 6th–13th September 2018. **A.** Collapsed case displayed a heavy trophy. **B.** Exhibition of small plesiosaur fossils in the high showcase. **C, D.** Exhibition of ammonites in the high showcase. Most materials in the high showcase were fallen. **E.** Low showcases with casters moved to the right. Carapace of sea turtle (*Mesodermochelys*) were exhibited on a thin board of styrofoam (white). Fossils in the low show cases did not moved. **F.** Exhibition of small rocks in the low showcases. Low showcases with casters moved to the right. The board of the exhibition stage in the low showcase is made of rubber. Materials did not moved.

横型ケース(図4E, F, 図5A–E)内の展示資料のうち、大きく移動した資料は展示部分が板製のものであった(図5C–E)。一方で展示部分が布製

(図4F, 図5A, B)やゴム製(図4F, 図5A)やゴム製の展示部分の上に薄い発泡スチロールを引いたもの(図4E)においては、資料はほとんど移動しなかった。同じゴム製展示部分でも、資料の下面が丸い植物化石は移動したが、下面が平らな資料はほとんど移動しなかった(図5A)。同じく下面が平らな岩石資料では展示台が移動しているにも関わらず、資料は移動しなかった(図4D)。

博物館の化石資料の大半を展示していた縦置きケース内では資料の大部分が転倒や落下していたが、資料の破損はほとんど見られなかった (図 4A, B)。これら縦置きの棚に展示していたのは、ほとんどが石灰質ノジュールから得られた無脊椎動物化石で、殻以外の大部分が硬い岩石であり、化石資料の中でも硬いものである。そのため、ほとんどの化石資料は、転倒・落下したものでも被害がなかったと考えられる。実際に博物館資料として扱わなかった事務室で普段利用していた陶器やガラス製の食器、コップの多くは落下・破損している。転倒した首長竜化石資料 (HMG-357) が

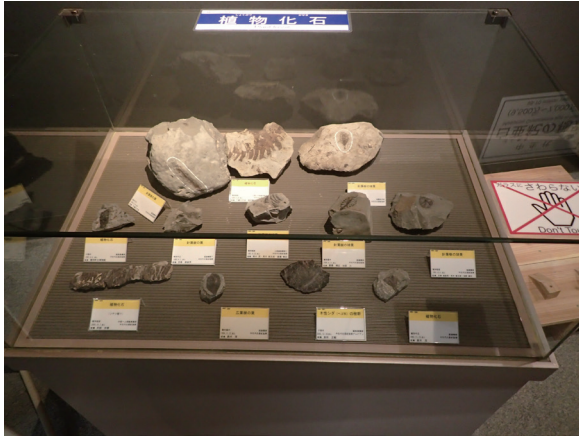
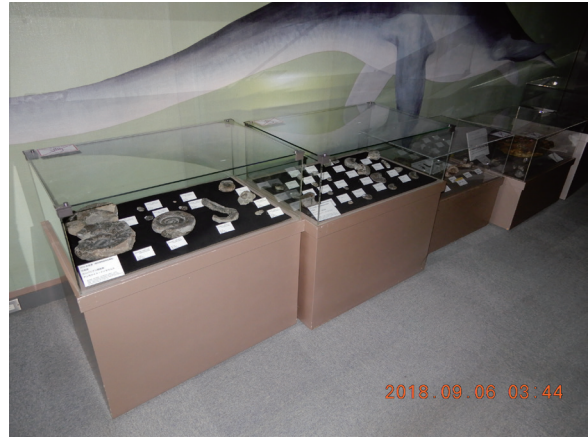
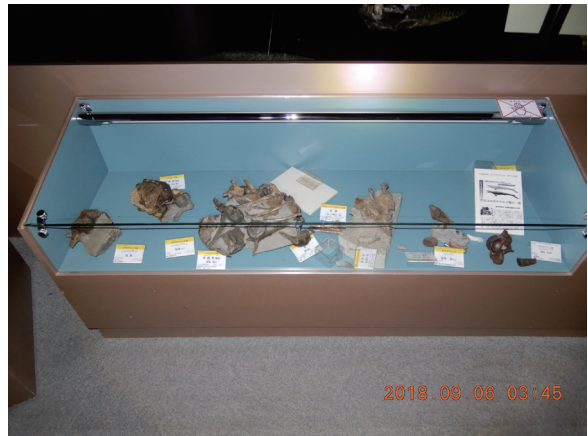
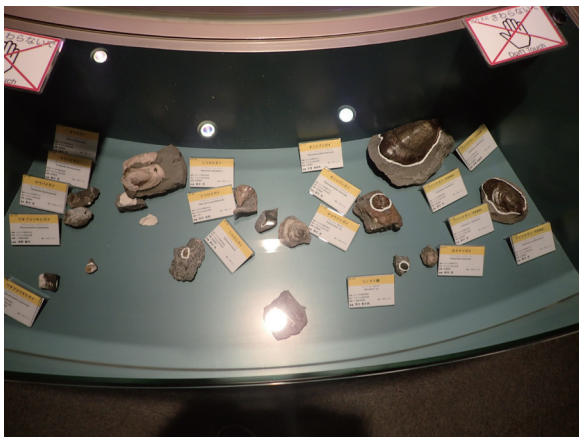
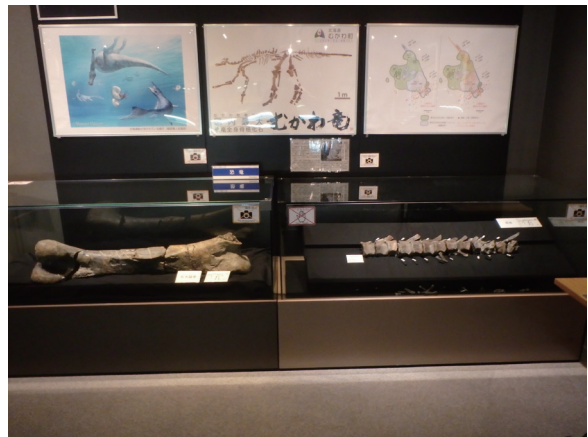
図5. 博物館常設展示室被害. 2018年9月6日～14日撮影. **A**, 横型展示ケースの植物化石の展示. ケース底面はゴム製. 底面が丸い資料は移動した. **B**, 横型展示ケースのアンモナイト展示. ケース底面は布製. 資料は移動しなかった. **C**, 横型展示ケースのモササウルス骨格化石. ケース底面は板製. 脊椎骨は紙粘土上に展示していた. 資料は移動・転落した. **D**, 横型展示ケースのモササウルス化石. ケース底面は板製. 資料は移動した. **E**, 横型展示ケースの二枚貝・巻貝. ケース底面は板製. 資料は大きく移動した. **F**, ハドロサウルス科恐竜(むかわ竜)展示. ケース底面と資料台は布製. 一部の血道弓が落下.

**Figure 5.** Earthquake damage of the exhibition room in the Hobetsu Museum. Photographed on 6th–14th September 2018. **A**, Exhibition of plant fossils in the low showcase. The board of the exhibition stage in the low showcase is made of rubber. Most specimens did not moved. Materials with round bottoms moved little. **B**, Exhibition of ammonites in the low showcases. The board of the exhibition stage in the low showcases is made of cloth. Materials did not moved. **C**, Mosasaur skeletons in the low showcase. Dorsal vertebrae were exhibited on the stand made by pate. The board of the exhibition stage in the low showcase is made of polished wood. Materials moved and were fallen. **D**, Exhibition of small specimens of mosasaurs in the low showcase. The board of the exhibition stage in the low showcase is made of polished wood. Materials moved. **E**, Exhibition of bivalves and gastropods in the low showcase. The board of the exhibition stage in the low showcase is made of polished wood. Materials roughly moved. **F**, Exhibition of hadrosaurid dinosaur (Mukawa ryu). The board of the exhibition stage in the low showcases and stages under the materials are made of cloth. Some chevrons were fallen.

とのみが理由ではなく、資料の底面を紙粘土で底上げしていた結果、資料の重心が高くなり、転倒したとも解釈できる (図 5C)。

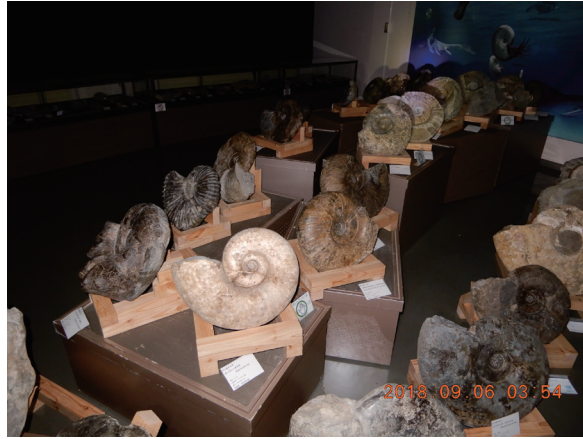
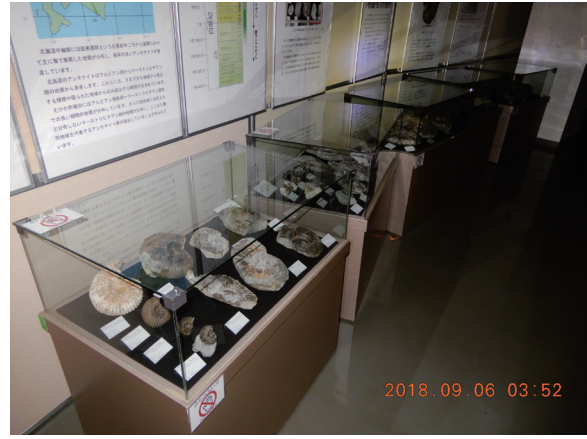
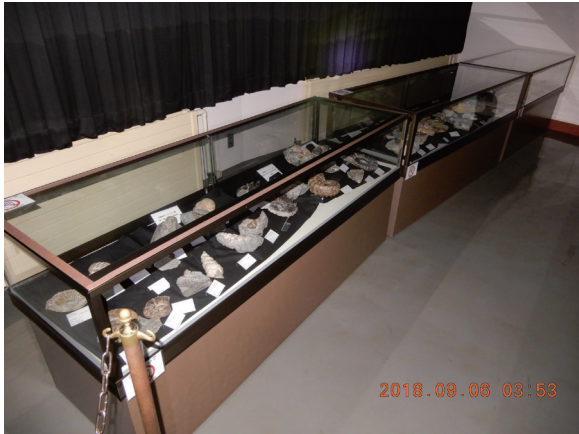
図 6. 博物館特別展示室被害。2018 年 9 月 6 日撮影。A, 大型アンモナイト展示。キャスターつき展示台が左側に移動。B, アンモナイト展示。ケース底面は布製。C, アンモナイト展示。板製ケース底面上には布配置。

**Figure 6.** Earthquake damage of the sub exhibition room in the Hobetsu Museum. Photographed on 6th September 2018. A, Large ammonites. The exhibition stages with casters moved to the left. B, Small ammonites in the low showcase. The board of the exhibition stage in the low showcase is made of cloth. C, Small ammonites. The black cloth was laid on the top board in the low showcase made by polished wood.

大型アンモナイトは床置き資料については大きく移動していなかったが、キャスター付き展示台は大きく移動していた（図 6A）。横置きケース内の展示資料については大きく移動しなかった。展示部分が板製のケースに黒布を配置したケース内では資料が移動していた（図 6C）。一方で、変形しないように加工した布（不要になったラミネート素材に布を貼りつけたもの。ケースの展示部分と同じ大きさに加工）を展示部分に配置したケースでは、資料がほとんど移動せず、全く資料が移動していないものまで見られた（図 6B）。

れる。展示部分が滑りやすい板製のものでは、資料は大きく動いた（図 4H, 図 5A）が、摩擦抵抗の大きいゴム製・布製では資料の移動が小さいか、全く移動していない（図 4D–F, 図 6B）。木箱の落下・移動も同様で、普段は収蔵資料を引き出しにくい木棚に収納された木箱は全く落下せず、それよりも摩擦抵抗の小さいスチール製の棚に収納された木箱はいくつか落下した（図 7A, B）。一方で、普段は引き出しやすく、使い勝手の良いスチール棚では棚の多くが開いていた（図 9C）。

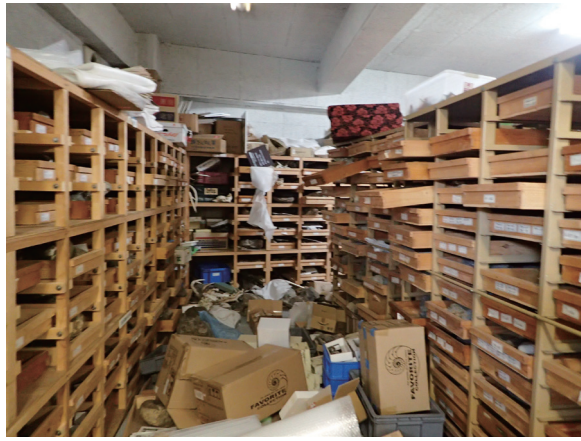
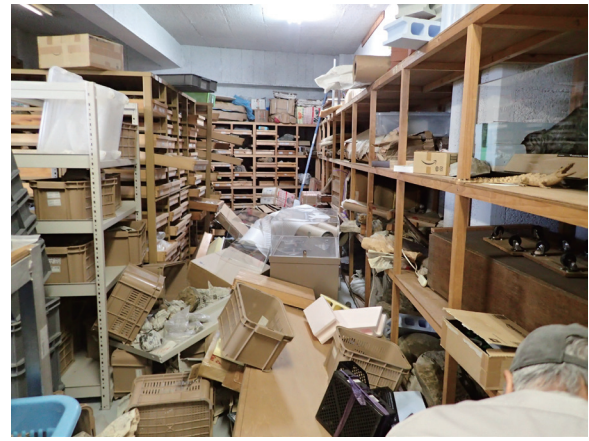
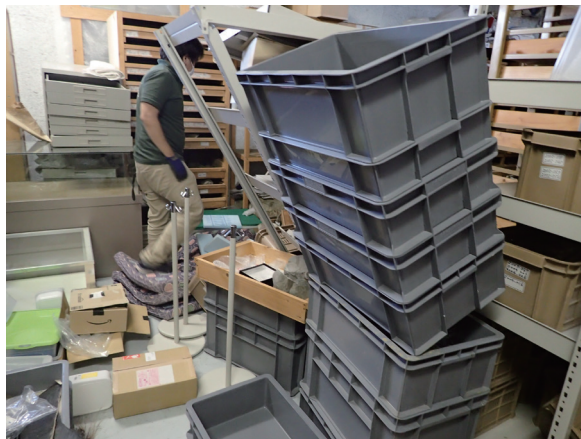
博物館収蔵庫では、棚の上に置いていた段ボールや梱包材などが落下していた。一方で、資料を収蔵していた木棚（壁に固定、図 7A の左側と奥、図 7B の奥と右側）は破損しなかった。同じく資料を収蔵していた収蔵庫中央のスチール棚（図 7A の右、図 7B の左）は倒壊しなかったが、多少ゆがんだ。木棚およびスチール棚に収蔵していた登録資料などを入れた木箱はほとんど落下しなかった。岩石資料を保管していたスチール棚は大きく変形した（図 7C）。

図 7. 博物館収蔵庫被害。2018 年 9 月 14 日撮影。A, B, 登録資料を保管していた木製棚はほとんど落下しなかった。収蔵庫中央のスチール棚に収蔵した木箱はいくつか落下した（A の右側と B の左側）が、木棚では落下しなかった。C, 岩石資料を保管していたスチール棚は破損した。

**Figure 7.** Earthquake damage of the repository room in the Hobetsu Museum. Photographed on 14th September 2018. A, B, Most wood boxes that contained registered museum materials were not fallen. Some wood boxes settled on steel shelves were fallen (right side of shelf in A, left side of shelf in B), on the other hand, these did on wood shelves were not. Wood shelves were not broken. C, A steel shelf that heavy rocks deposited in was broken.

収蔵資料のうち、木箱はほとんど落下しなかったが、その中で、木製の棚に収蔵していた資料は全く落下せず(図7A左)、スチール製棚に収蔵していた木箱はいくつかが落下し、落下直前のものもいくつか見られた(図7A右, 7B左；図7Aと7Bの写真アングルは同じ向き)。

収蔵庫の木製資料保管箱については引き出しづらく、普段は作業効率が悪いものであった。一方で、棚の引き出しづらさが地震による箱の移動・落下を防いだ大きな要因となったので、資料を保管するという意味では優れた棚であったといえる。資料を末永く保管する博物館では、通常時の使用についてだけでなく、災害時の対応についても検討し、保管手法を検討することが肝要であるといえる。

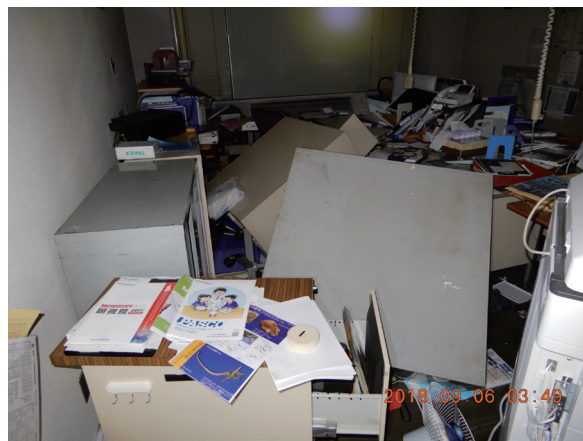
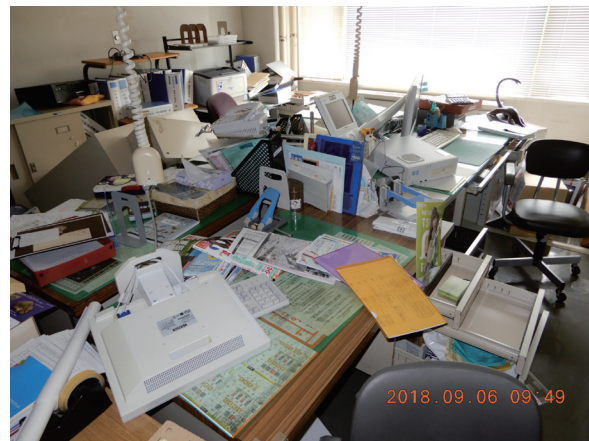
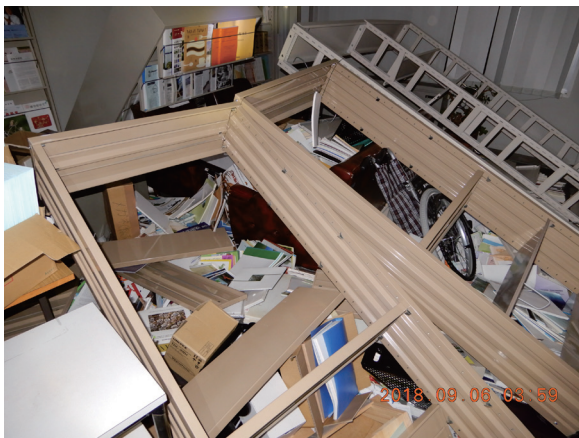
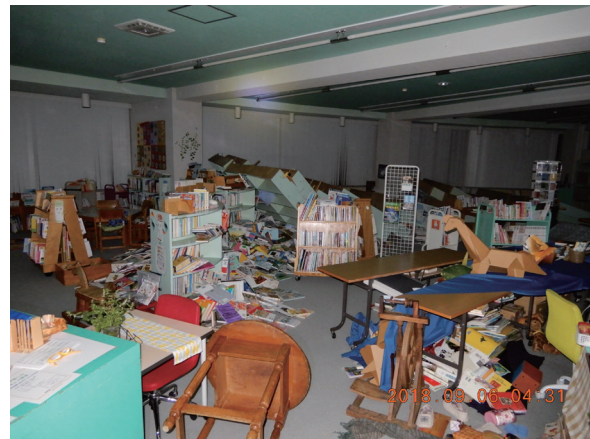
事務室では書籍を保管していたスチール棚が落下し（図 8A）、パソコンのモニターなどが転倒した（図 8B）。応接室では、壁にネジとワイヤーで固定していた書籍を保管していた棚が倒壊した（図 8C）。博物館建物内の穂別図書館ではほとんどの木製書棚が倒壊した（図 8D）。図書館は新た

図 8. 博物館事務室、応接室および穂別図書館地震被害。2018 年 9 月 6 日撮影。A, B, 博物館事務室。C, 博物館応接室。棚はフック（ネジ）とワイヤーで固定していた。D, 穂別図書館の被害。

**Figure 8.** Earthquake damage of the office and reception rooms in the Hobetsu Museum (A–C), and the Hobetsu Library (D). Photographed on 6th September 2018. A, B, Office room. C, Reception room. Collapsed shelves were fixed on the wall by nails and wires. D, Hobetsu Library. Most shelves were collapsed.

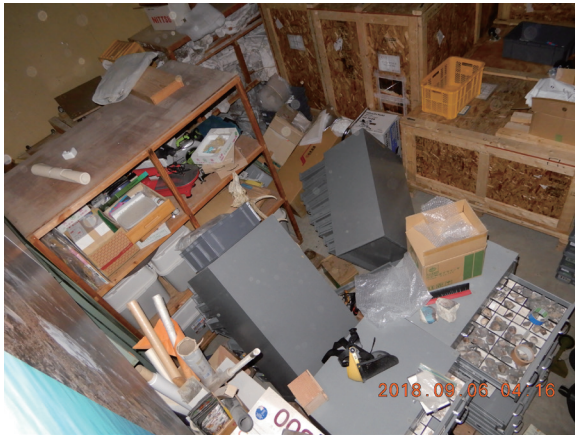
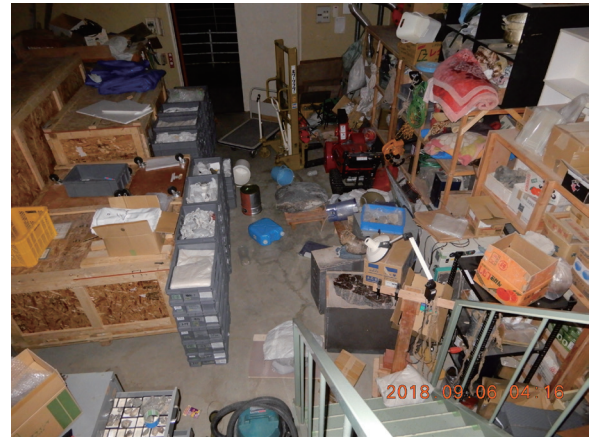
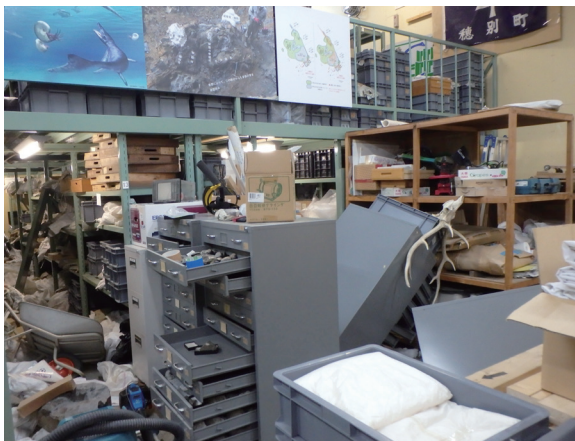
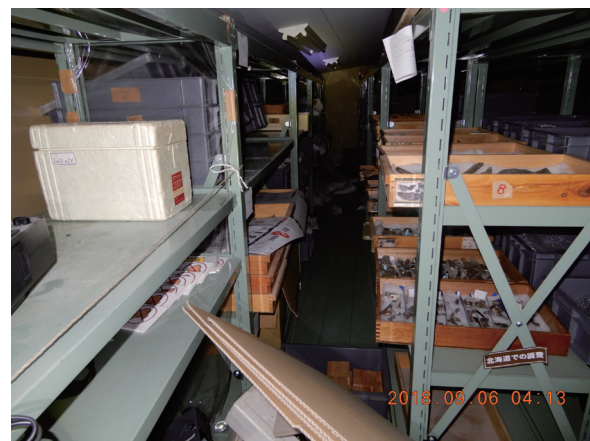
収蔵庫では資料を収蔵していた一部のキャビネットが落下し、標本も散乱した（図 9A, C）。9 月 4 日に仁和中学校体育館で報道関係者向け公開をして、化石資料を片づけている最中で、床に置いていたハドロサウルス科恐竜を収蔵していた樹脂製コンテナはほとんど移動せず、被害がなかった（図 9B）。棚に収蔵していた多くの樹脂性コンテナは落下しなかったが、30 cm 以上の球状ノジュールを入れていたものは落下した。コンテナに入れずにそのままの状態での棚においていた球状ノジュールに包まれた大型アンモナイト 1 点（約

30 cm）が棚から落下し、細かく砕けた。収蔵庫 1 階の標本棚群は一体型だったこともあり、被害は全くなかった。一方で、2 階の標本棚は固定していなかったもので、棚が移動して一部の通路が狭くなっていた（図 9D）。

図9. かせき学習館収蔵庫地震被害。2018年9月6日～8日撮影。A–C, 収蔵庫1階。スチール棚に転倒被害が見られた。むかわ竜化石を収蔵していた樹脂製コンテナは移動・転倒しなかった。D, 収蔵庫2階。棚が移動し、通路が狭くなっている。

**Figure 9.** Earthquake damage of the repository room of the sub building in the Hobetsu Museum. Photographed on 6th–8th September 2018. A–C, 1st floor. Two steel shelves were fallen. Plastic containers contained dinosaur fossils (Mukawa ryu) did not moved. D, 2nd floor. Shelves moved and therefore the aisle ways became narrower.

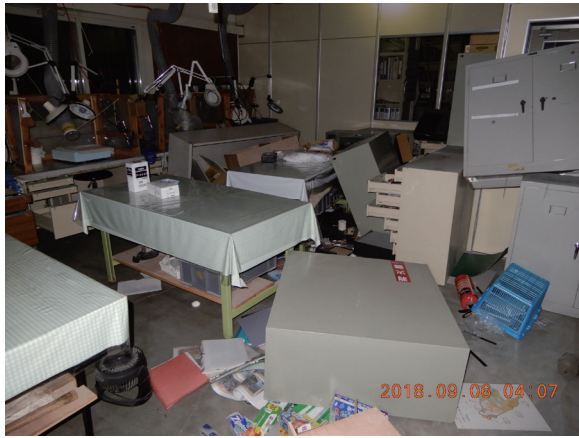
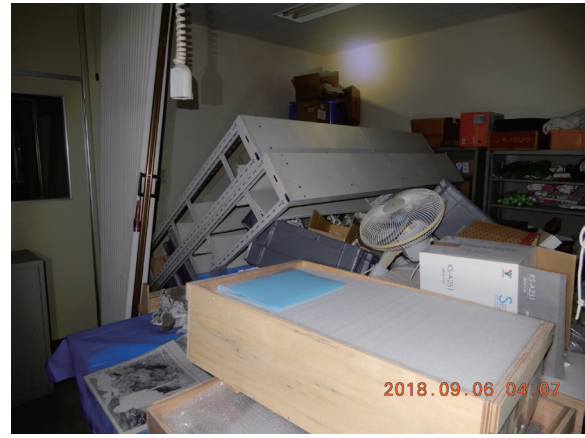
作業場は、各種資料を保管していたキャビネットが落下し（図 10A）、化石資料などを一時的に保管していた棚が倒れた（図 10B）。

図 10. かせき学習館作業場地震被害。2018 年 9 月 6 日撮影。棚が落下した。

**Figure 10.** Earthquake damage of the preparation room of the sub building in the Hobetsu Museum. Photographed on 6th September 2018. Shelves were fallen and collapsed.

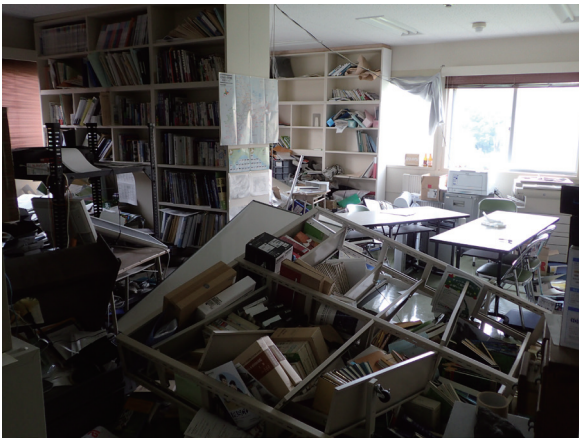
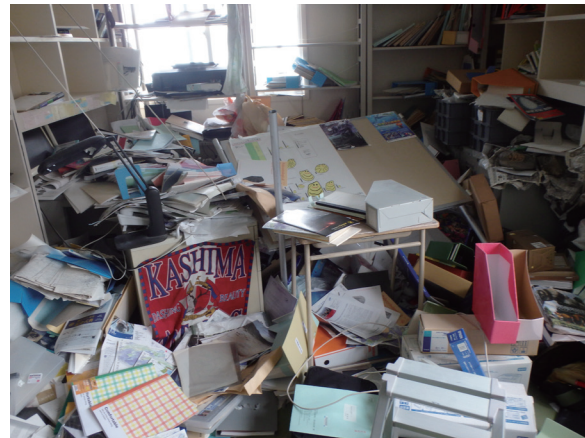
学芸員部屋は、書籍を保管していた棚が倒れた（図 11A）。固定されていたため倒れなかった棚でも、書籍などは落下・散乱した（図 11B）。

図 11. かせき学習館研究室地震被害。2018 年 9 月 7 日～8 日撮影。A. 棚の倒壊。B. 書籍等の落下。

**Figure 11.** Earthquake damage of the curator's room of the sub building in the Hobetsu Museum. Photographed on 7th–8th September 2018. A. Shelves were collapsed. B. Books and others were fallen.

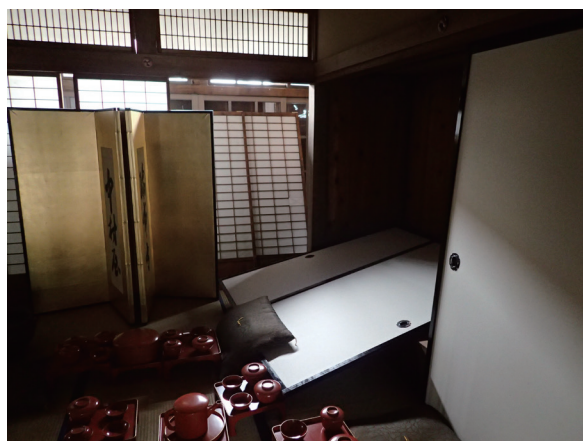
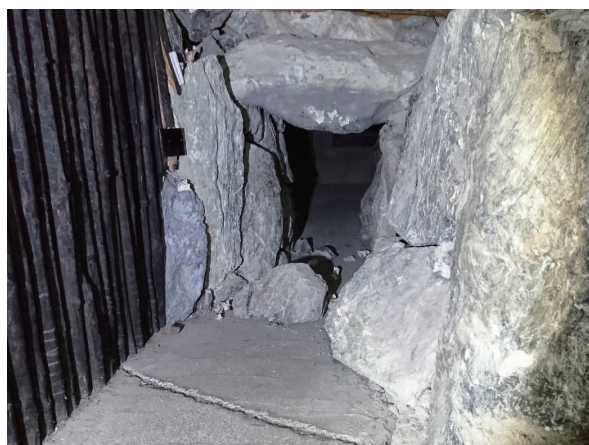
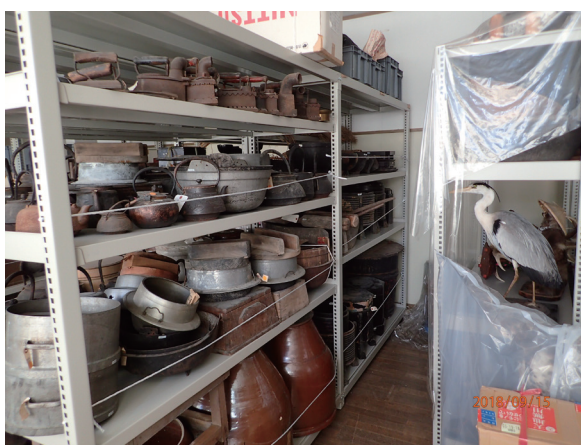
中村記念館は建物に大きな被害は見られなかったが、周囲のガラス窓の一部が割れたり、館内の資料の散乱などが見られた（図 12A）。地震発生前の 8 月 31 日に平成 30 年度の一般公開は終了していた。

地球体験館の建物は外壁の一部が破損し、壁内部の断熱材などが部分的に露出していた。館内の被害は大きく、ジオラマの倒壊、天井の崩落などが見られた（図 12B, C）。地震発生当日から臨時休館となり、再開館の目処がたたないまま、12 月 1 日より冬季閉館期間となった。

穂別市街から南へ約 12 km の位置にある旧仁和中学校には穂別博物館の人文系収蔵資料が収蔵されている。資料はほとんど移動せず、資料を保管していた棚の倒壊も皆無であった（図 12D）。

図 12. 博物館周辺施設などの地震被害。2018 年 9 月 8 日～15 日撮影。A. 中村記念館展示室。B, C. 穂別地球体験館。ジオラマ・天井の倒壊。岩石製の天井部の崩落。D. 旧仁和中学校 (穂別博物館資料収蔵)。博物館資料には被害が無かった。

**Figure 12.** Earthquake damage of other buildings in the Hobetsu and Niwa areas. Photographed on 8th–15th September 2018. A. Nakamura Kinen-kan (Historical House build in 1922–1924) in the Hobetsu Museum area. B, C. Hobetsu Chikyuu Taiken-kan (Earth Experimental Hall) in the Hobetsu Museum area. B, Collapse of the diorama and the ceiling. C, Fallen rocks of the cave-like gate. D, Niwa Junior High School (closed) (a store room of the Hobetsu Museum), in the Niwa area. All museum materials were safely protected.
