2022 年までのむかわ町穂別博物館における収蔵・展示資料の地震対策

Modification of exhibitions and collections avoiding an earthquake in the Hobetsu Museum until 2022

Abstract. We have modified exhibitions and collections of the Hobetsu Museum to avoid damages from the earthquake after the 2018 Hokkaido Eastern Iburi earthquake. These countermeasures for an earthquake include avoiding moving and falling fossils and moving shelves. In addition to these works, we make new ammonoid exhibition tables that firmly support heavy fossil ammonoids with some straight bars with an easy change of exhibition and comfortable observation.

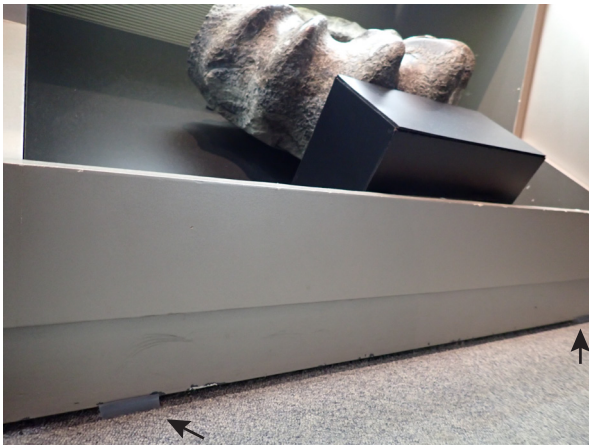
Fig. 1. Earthquake countermeasures of exhibitions of shelves and tables in the Hobetsu Museum. A. Seismic mats under showcase (arrows). B. A showcase was repaired after the 2018 Hokkaido Eastern Iburi Earthquake that fixed to the wall (arrows). C. Exhibition of recent skeletons. A skull of a mink whale was broken by the earthquake. D. Exhibition of the skull of dinosaurs (replicas). The exhibition changed from recent skeletons (C) to the skull of dinosaurs in 2020. E. Skull of T-rex is fixed to the exhibition table.

図1. 棚と展示台の地震対策. A. 展示ケース底面に設置した耐震マット(矢印). B. 胆振東部地震後に修繕した展示ケース. ケース背面で壁に固定(矢印). C. ミンククジラなどの現生骨格の展示. ミンククジラ頭部は地震で破損した. D. 恐竜頭骨レプリカなどの展示. Cの現生骨格展示から2020年に恐竜展示へ変更. E. 恐竜頭骨レプリカの展示台への固定.

展示ケースの底部にキャスターがついているケースについては、ケース底部に耐震マットを挟み、展示ケースの移動防止をはかった（Fig. 1A）。

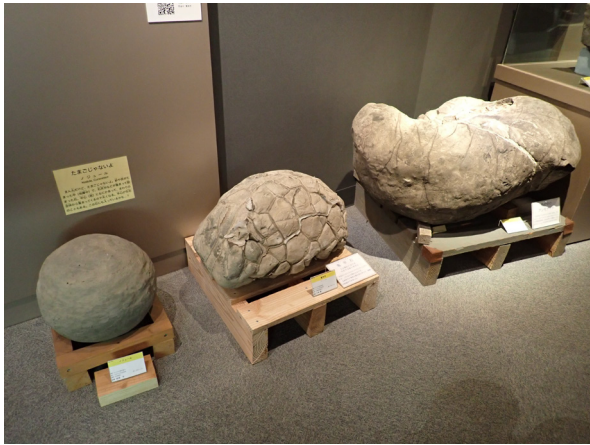
A

Fig. 2. Earthquake countermeasures of exhibitions of tables and showcases in the Hobetsu Museum. A. Exhibition of rounded calcareous nodules. The central table changed lower table after the earthquake. B. Exhibition of large inoceramid bivalves. Rubbers were stuck in the base of the support stages to avoid sliding. C, D. Exhibition of large mosasaur fossils. The base of the support stage was hollow out in the shape of fossils. E. Exhibition of small mosasaur fossils. Each fossil has its own support stages. F. Exhibition of molluscan fossils.

図 2. 展示棚（台）の地震対策. A. 球状石灰質ノジュールの展示. 中央の亀甲石ノジュールの展示台を低くした. B. イノセラムスの展示支持具. 底面にゴムを張り付けた（矢印）. C, D. モササウルス化石の展示. 資料に合わせて資料支持具をくりぬき（矢印）, 資料を固定. E. 断片的なモササウルス化石の展示. 資料ごとに展示支持具を製作. F. 無脊椎動物化石の展示.

胆振東部地震時に大きく振動・移動した球状の石灰質団塊（西村・櫻井，2019bのfig. 3E）の対策として、石灰質団塊が大きく振動した要因と考えられる高さのある展示台から、より低い展示台へ変更し、展示台及び展示資料の重心を下げた（Fig. 2A）。

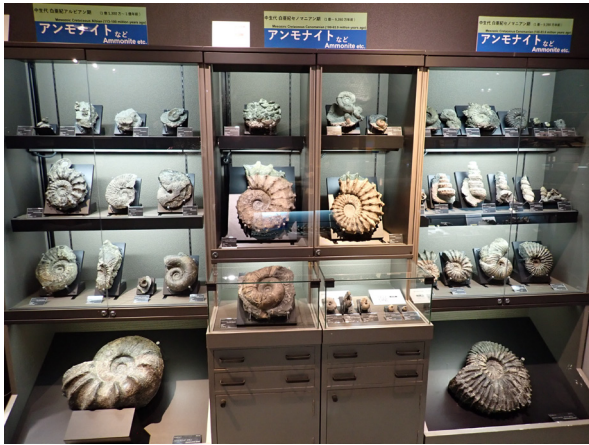
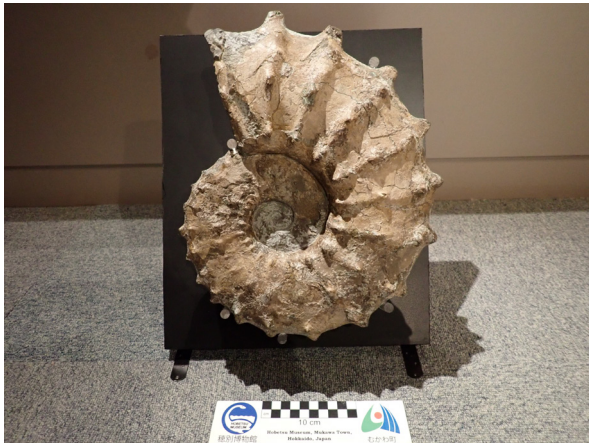
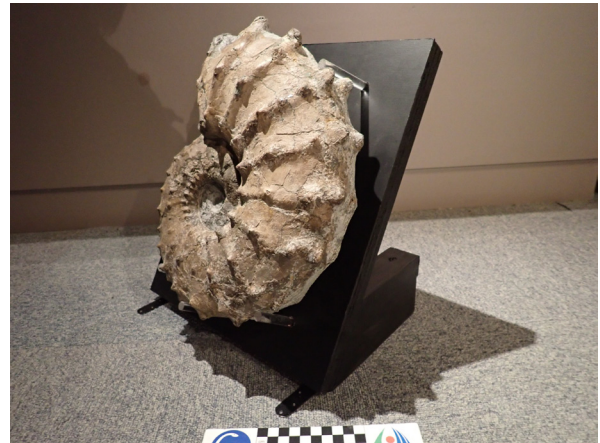
Fig. 3. New support stages of ammonoids and coleoids with earthquake countermeasures in the high showcase. A. Exhibition of ammonoids. B. Fixed shelf board in the showcase. The shelf board is hooked at the back of the board. Small styrofoam is put on both sides of the board for fix (arrow). C, D. Support stage of an ammonoid. Fossils are fixed by acrylic bars. The stage of the back of the base is also made of wood. The stage in front of the base is attached with metal fixtures to avoid fall. E. Small fossil exhibition. Fossil is fixed by insect pins and rubber tubes.

図3. 縦型ケース内の地震対策を兼ねて制作したアンモナイトなどの展示支持具。A. 縦型ケースのアンモナイト展示。B. 縦型ケース内の天板固定。発泡スチロールを天板側面に入れることで、天板を固定(矢印)。C, D. アンモナイトの展示支持具。アクリル棒で資料を固定。後部も板で制作。前方底面に金属のツメを設置。E. 小型の資料の展示。虫ピンとゴムで資料を展示。

むかわ町穂別博物館には、常設展示用に縦置き展示ケースがあり、この中に高さの異なる3段の展示場所がある (Fig. 3A). そのうち上部2段の棚板は取り外しや高さの移動が可能であり、最上部の棚板はおよそ 150 cm 高に設置されるようになっている。つまりこの展示ケースは主に大人を目線で、資料を見せるために作られているものと解釈できる。こうした場合は、観覧のために資料を立てるもしくは壁掛けにするような形での展示が求められるが、ここに化石を展示する場合は資料の重心が高くなったり不安定になるため、適切な展示支持具などの製作が求められる。

属製の爪を設置するなどの工夫を施した。(Fig. 3C, D). 小型の資料については、適切な太さの亚克力棒がなかったため、虫ピンと虫ピンを包むビニールゴムで展示を固定した (Fig. 3E).

資料を頻繁に公開すること、小規模な展示替えを頻繁に行うことも望まれている。これらを考慮し、縦型の展示ケース内の展示としては、Fig. 3C—E のようにした。すなわち、アンモナイトを縦置き展示用に立てて設置し、その背面の板に亚克力の棒で資料を固定する。亚克力の棒は一つの資料に4本程度使用し、亚克力棒の設置位置をそれぞれの資料固有の位置に合わせて資料の回転を防ぐようにした。このことで、地震対策とは別の課題である資料展示向きの固定を図った。加えて、いくつかの亚克力棒を資料に対して垂直もしくは資料側に向かって若干斜めに配置することで資料と支持具を固定し、展示支持具からの転落を防ぐようにした (Fig. 3C, D)。展示支持具は、ケースの展示場所に合わせて角度を変え、 30° ~ 60° ほどの傾斜で展示した (Fig. 3D)。後方への支えに材木を利用し、これによって展示支持具の角度を決定した。前方への転倒を防ぐため、大型の資料支持具においては底面前方に金属製のツメを設置するなどの工夫を施した。支持具の亚克力棒は、ペンチなどの工具で取り外せるので、これら化石資料を支持具から外しての調査や写真撮影などに対応できるようにした。加えて、化石資料一つ一つの展示支持具を製作したことで、展示資料の容易な入れ替えについても維持されている。

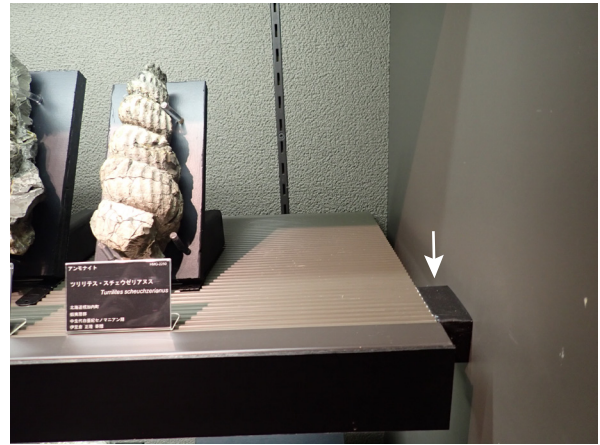
B

胆振東部地震時には縦置きケース（縦型で資料を3段ほど展示できるガラスケース）内の棚板が外れ、落下したのが見られた（西村・櫻井

2019bの fig. 4C). また、ケース内の資料が移動したほか、資料が展示ケース下部にまで落下した例が見られた（西村・櫻井，2019bの fig. 4C, D). 地震で落下した資料は、木製の展示支持具上に置いていたアンモナイトが振動で移動していたことが原因とみられた。これらの地震対策として、棚の内側背面に金具で引掛けられていた棚板については、棚板の両側面のスペースに発泡スチロールをはめることで、棚板の固定および落下防止策とした（Fig. 3B). 展示支持具は新しいものを制作し、資料と展示支持具を固定し、アンモナイトなどの資料が落下しないように工夫した。これら展示支持具として、アンモナイトなどの資料をアクリル棒などで板に固定し、板を斜めに立たせる形の台とした。展示の角度としては、展示箇所に合わせて $30^{\circ} \sim 60^{\circ}$ とし、後方への支えに材木を利用したほか、前方への転倒を防ぐため、底面前方に金

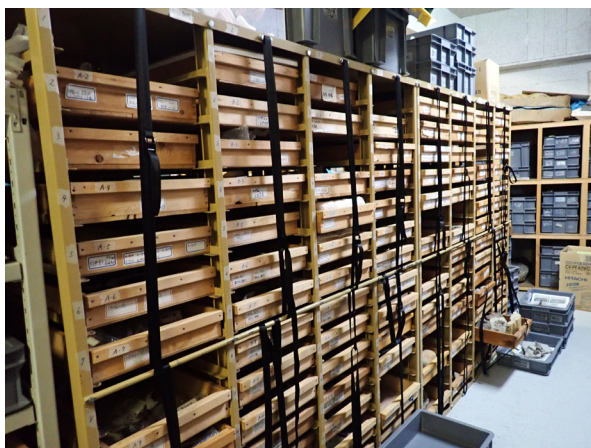
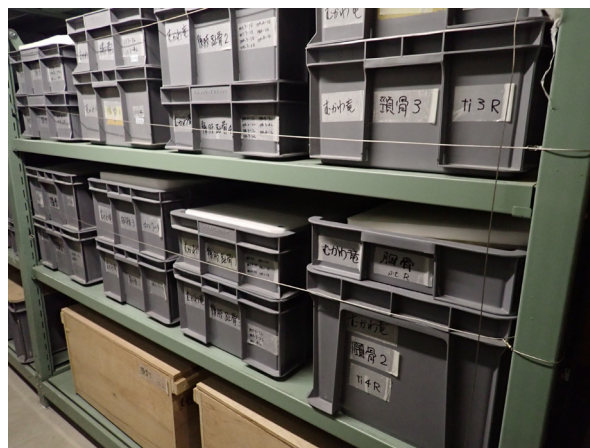
Fig. 4. Earthquake countermeasures of collections of shelves in the Hobetsu Museum. A. Wood boxes that contain museum material are prevented fallen by cloth bands. B. Plastic containers are prevented fallen by metal wire. C. Book shelf. Books are prevented fallen by the chain.

図4. 収蔵資料などの地震対策. A. 収蔵庫の木製箱. 布のバンドで箱の落下防止処置. B. プラスチックコンテナの収蔵. ワイヤで箱の落下防止処置. C. 本棚. チェーンで落下防止処置.

胆振東部地震では、収蔵資料を保管していた収蔵庫の木製棚 (西村・櫻井, 2019b の fig. 7A, B), およびプラスチック製コンテナはほとんど落下しなかった。地震後は、念のため脊椎動物化石を保管している木製棚とカムイサウルス (HMG-1219, *Kamuysaurus japonicus*) を保管しているプラスチック製コンテナに落下防止の布製ベルト、ワイヤーを設置した (Fig. 4A, B).
